# 受入・分別施設（大熊②工区、第1期）における 空間線量率の測定地点（連続測定）

# 受入・分別施設（大熊②工区、第1期）における 空間線量率の測定結果（連続測定）

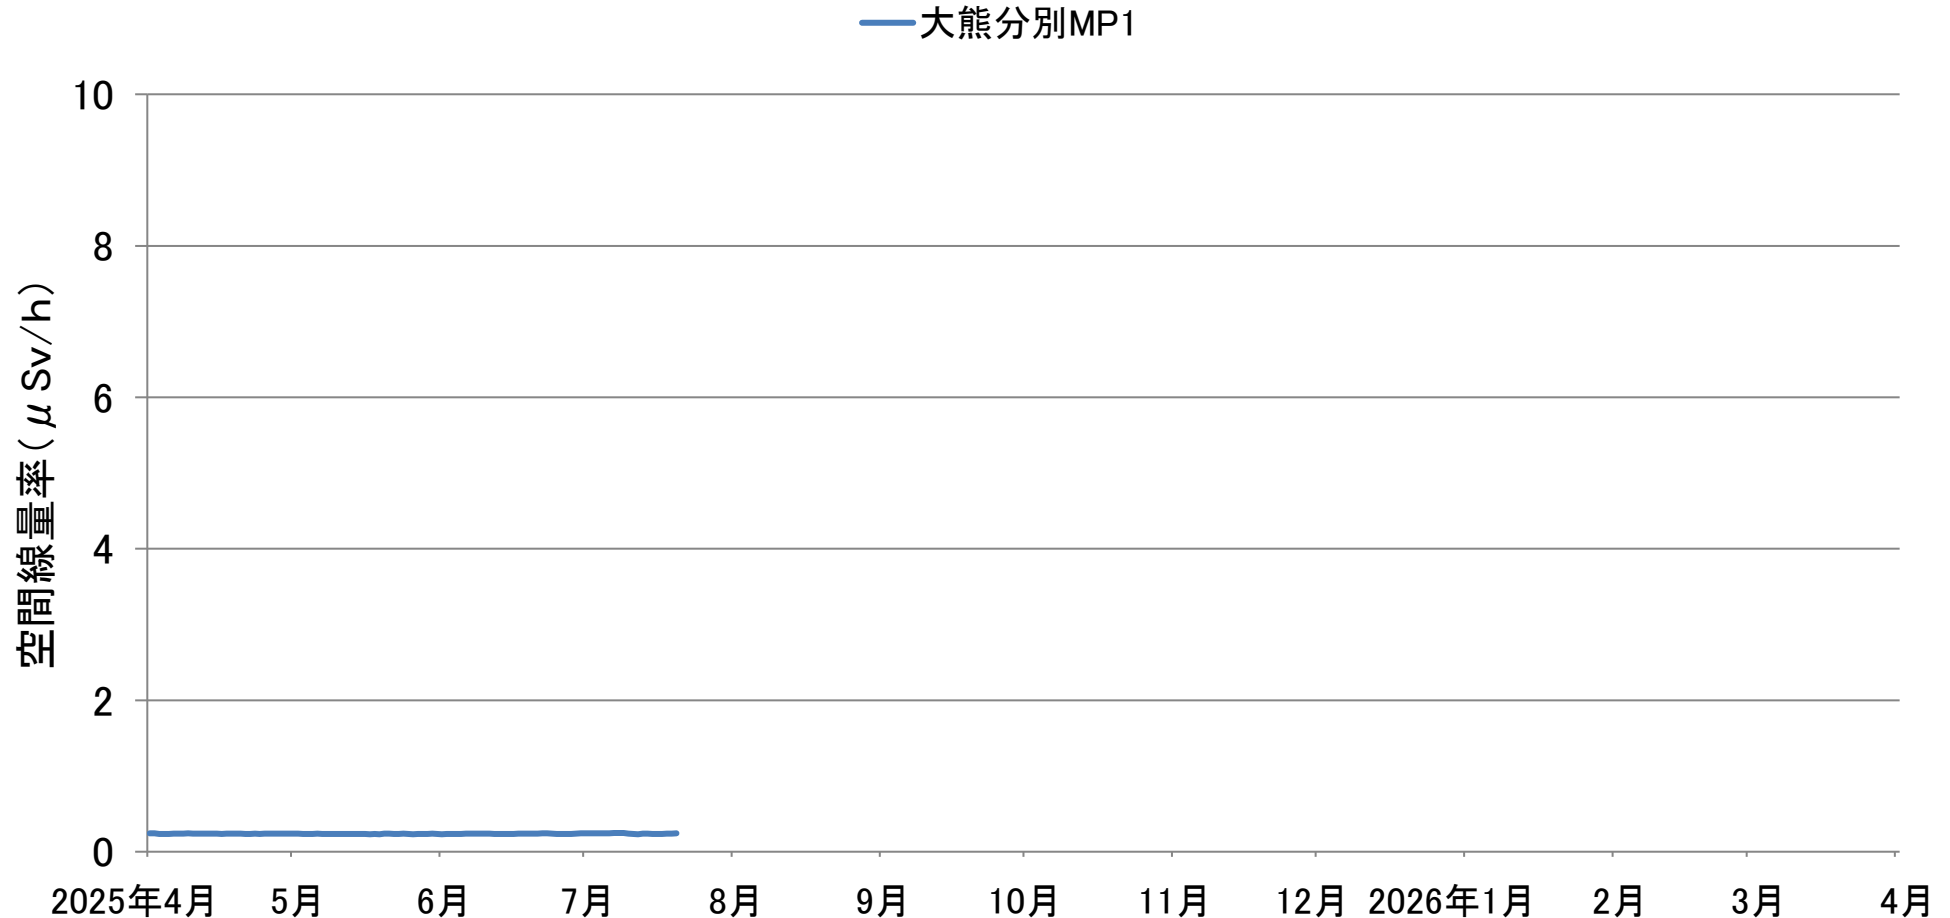
○空間線量率は、降雨による変動が見られたが、通常の変動の範囲内で推移している。

受入・分別施設（大熊②工区、第1期）境界における空間線量率の推移（連続測定）  
（2025年4月1日～7月20日）
