# 受入・分別施設（大熊②工区、第1期）における 空間線量率の測定地点（連続測定）

# 受入・分別施設（大熊②工区、第1期）における 空間線量率の測定結果（連続測定）

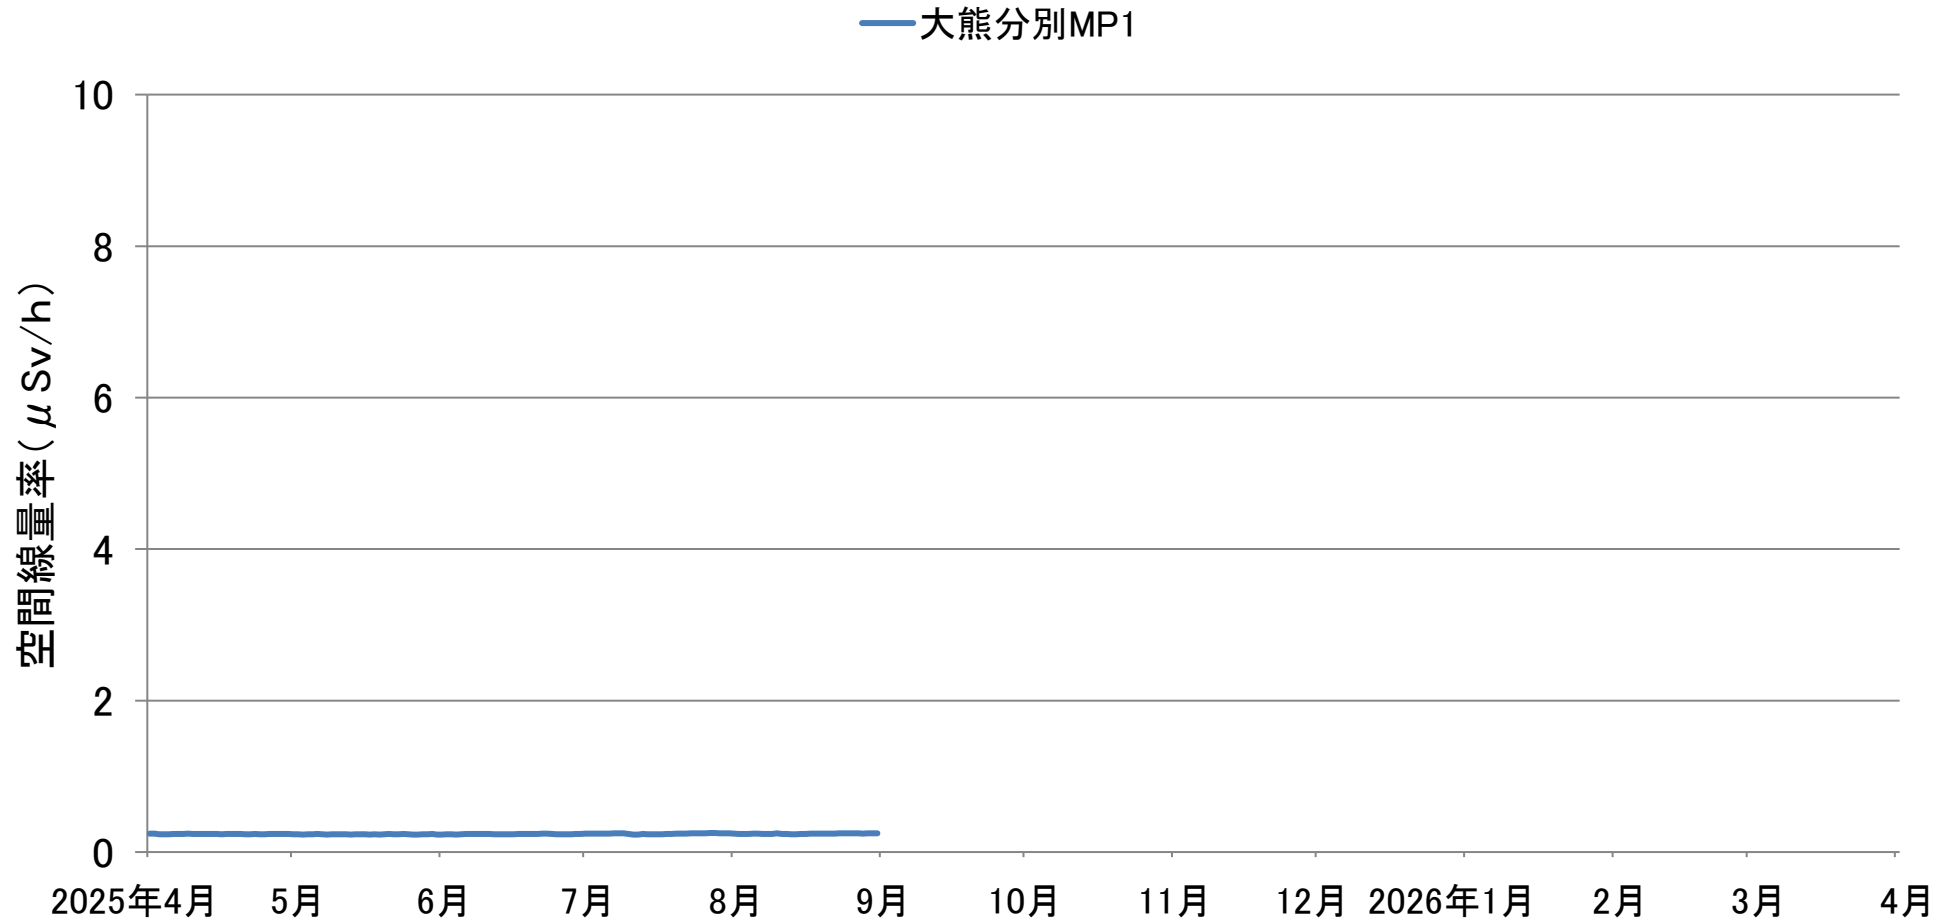
○空間線量率は、降雨による変動が見られたが、通常の変動の範囲内で推移している。

受入・分別施設（大熊②工区、第1期）境界における空間線量率の推移（連続測定）  
（2025年4月1日～8月31日）
