# 受入・分別施設（大熊②工区、第1期）における 空間線量率の測定地点（連続測定）

# 受入・分別施設（大熊②工区、第1期）における 空間線量率の測定結果（連続測定）

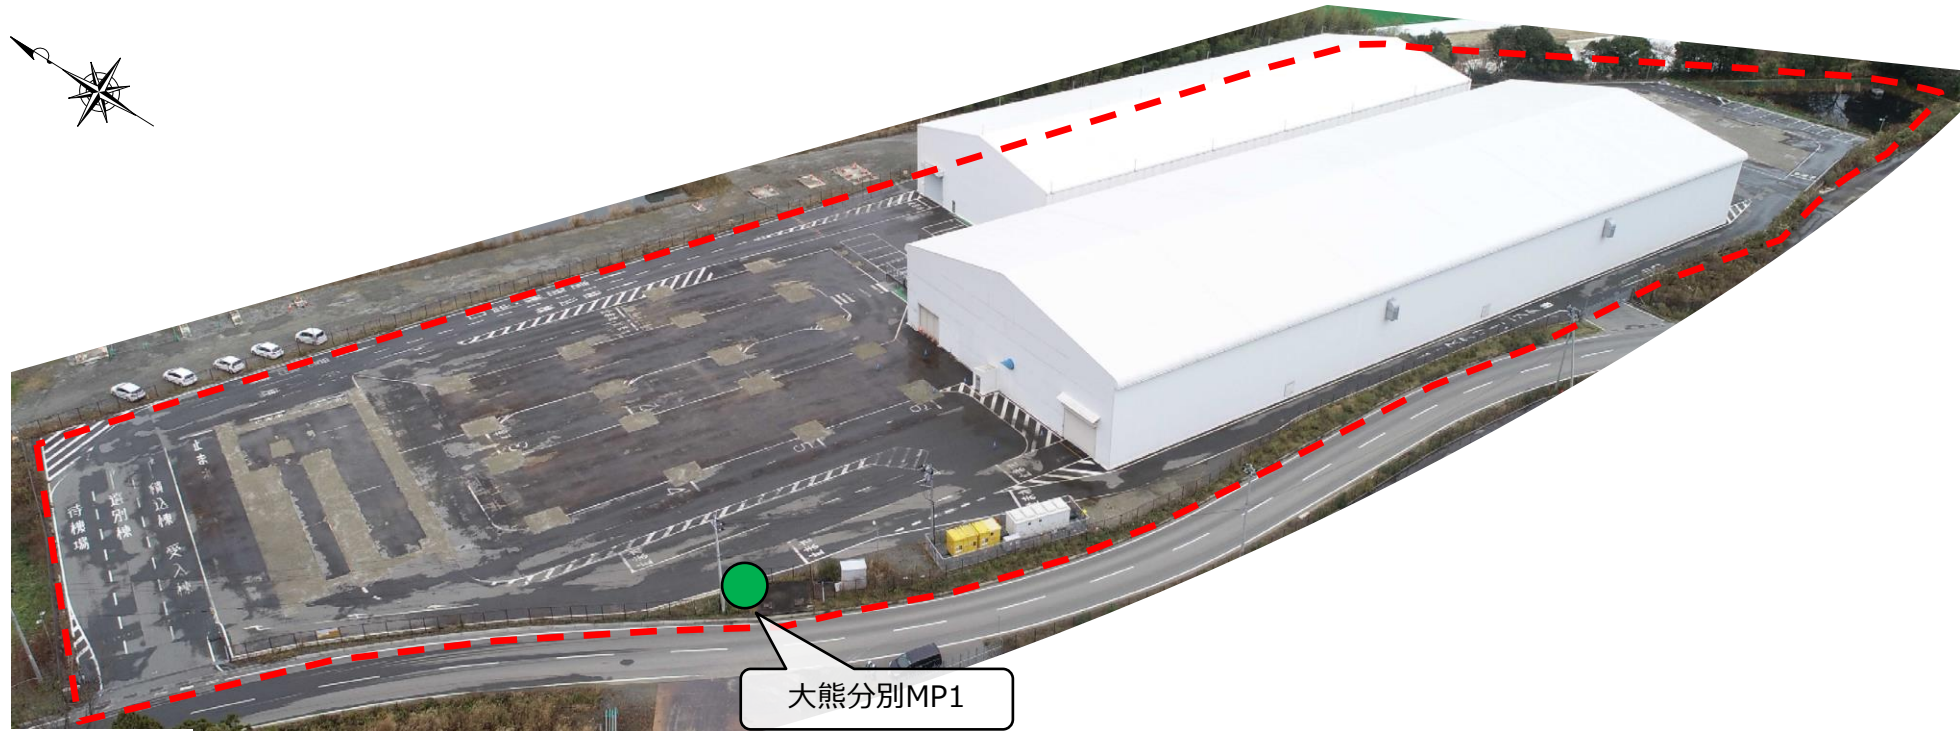
【 凡例 】 空間線量率測定地点

● ： リアルタイムデータ自動送信

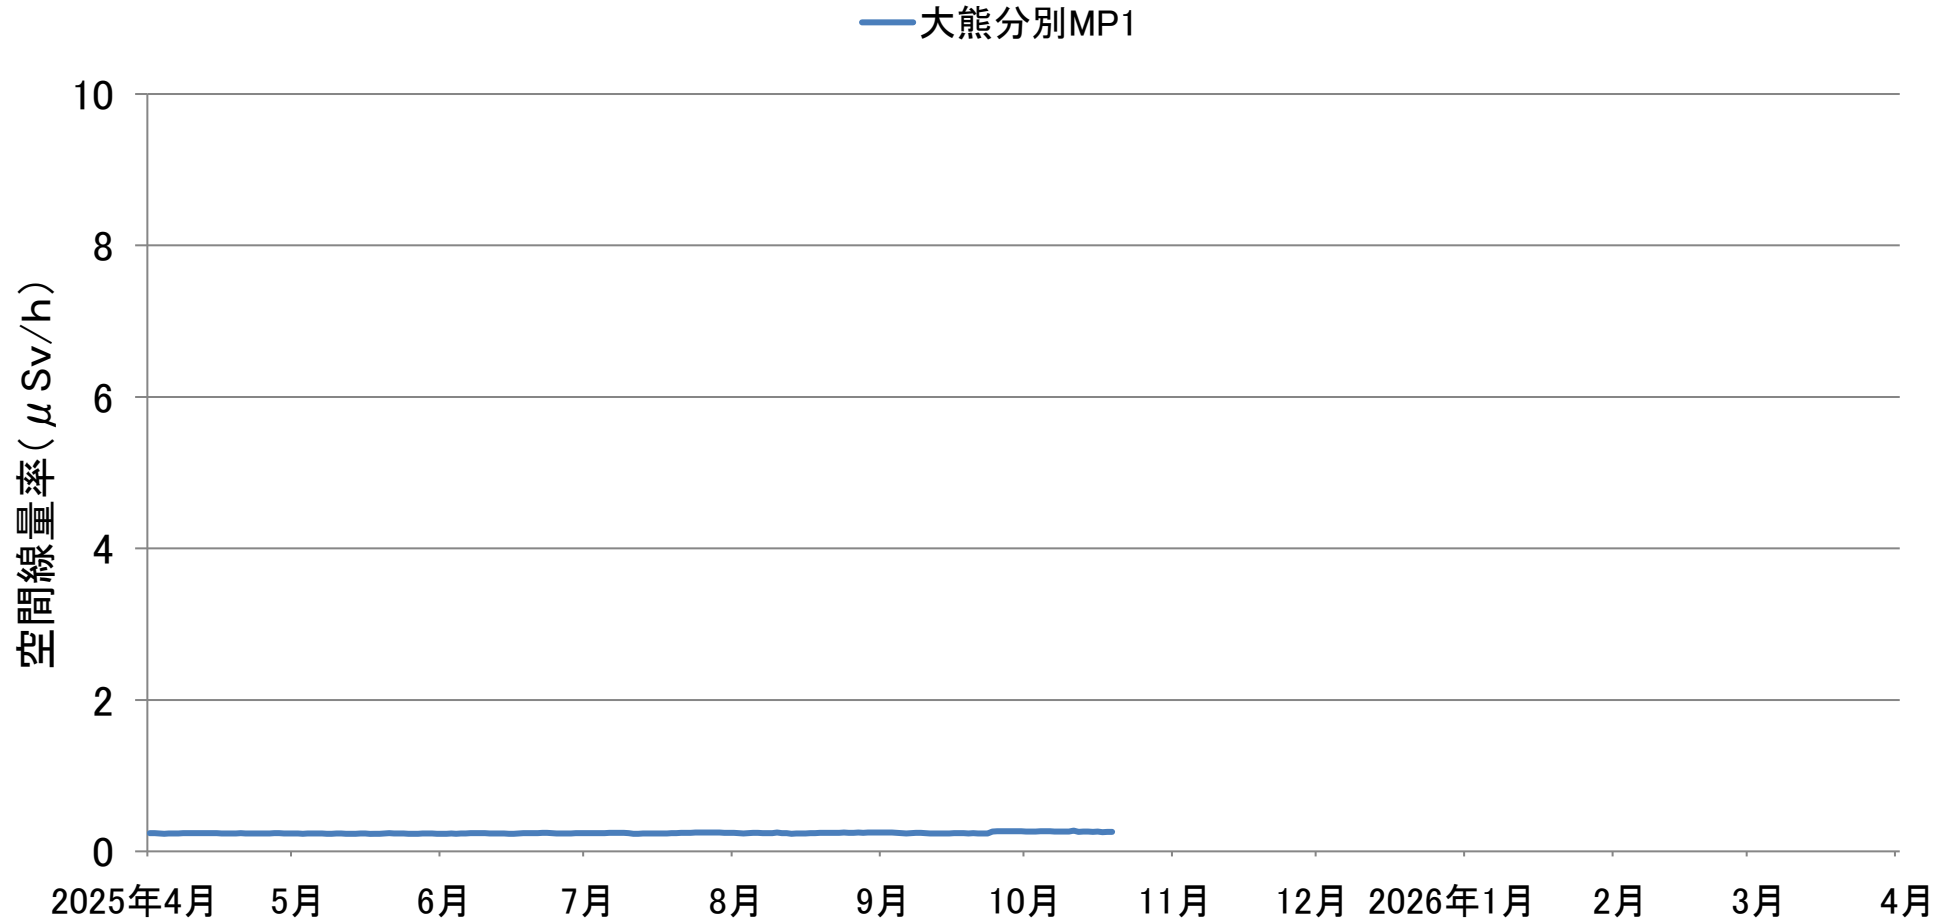
○空間線量率は、降雨による変動が見られたが、通常の変動の範囲内で推移している。

受入・分別施設（大熊②工区、第1期）境界における空間線量率の推移（連続測定）  
（2025年4月1日～10月19日）
