## 廃棄物貯蔵施設 (双葉1工区) における空間線量率の測定地点 (連続測定) <貯蔵中>

## 廃棄物貯蔵施設 (双葉1工区) における 空間線量率の測定結果 (連続測定)

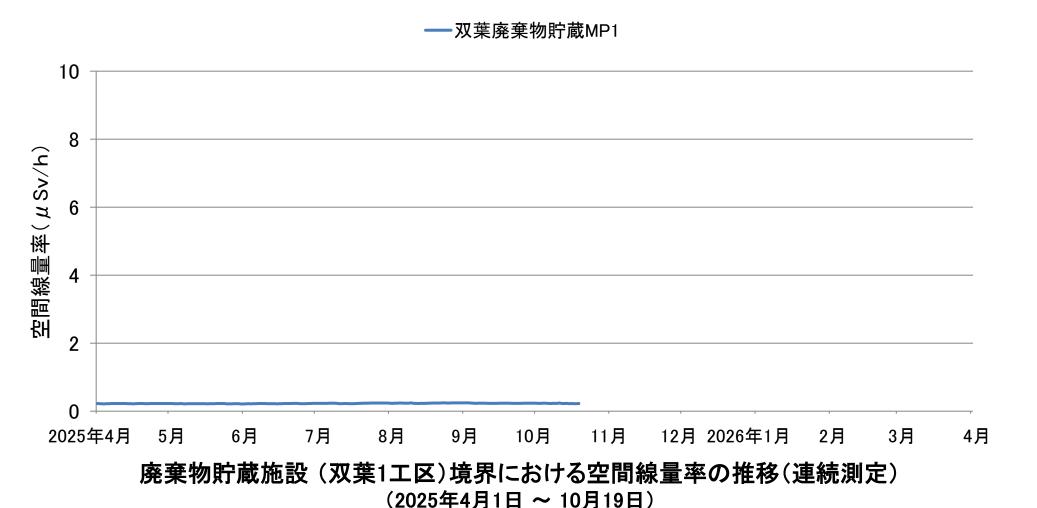
〇空間線量率は、降雨による変動が見られたが、廃棄物貯蔵施設による周辺への影響は 見られなかった。
