# 受入・分別施設（大熊⑤工区）における 空間線量率の測定地点（連続測定）

# 受入・分別施設（大熊⑤工区）における 空間線量率の測定結果（連続測定）

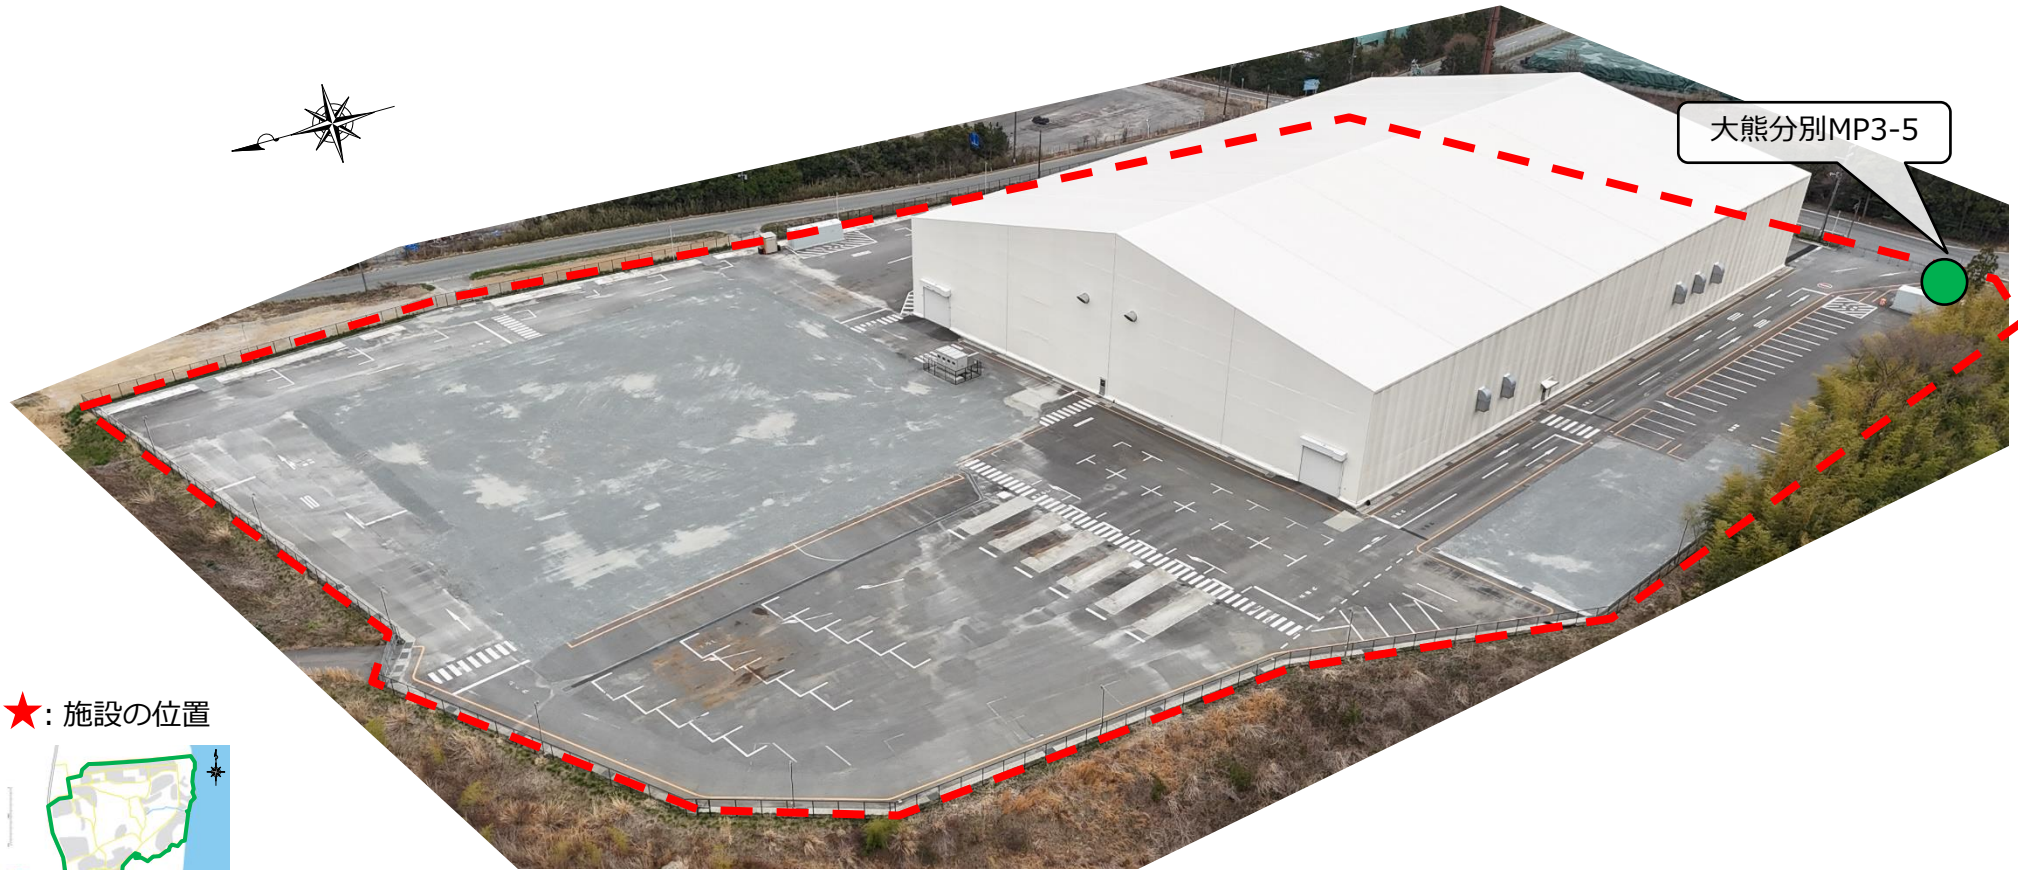
大熊⑤工区MP3-5

【 凡例 】 空間線量率測定地点

● ： リアルタイムデータ自動送信

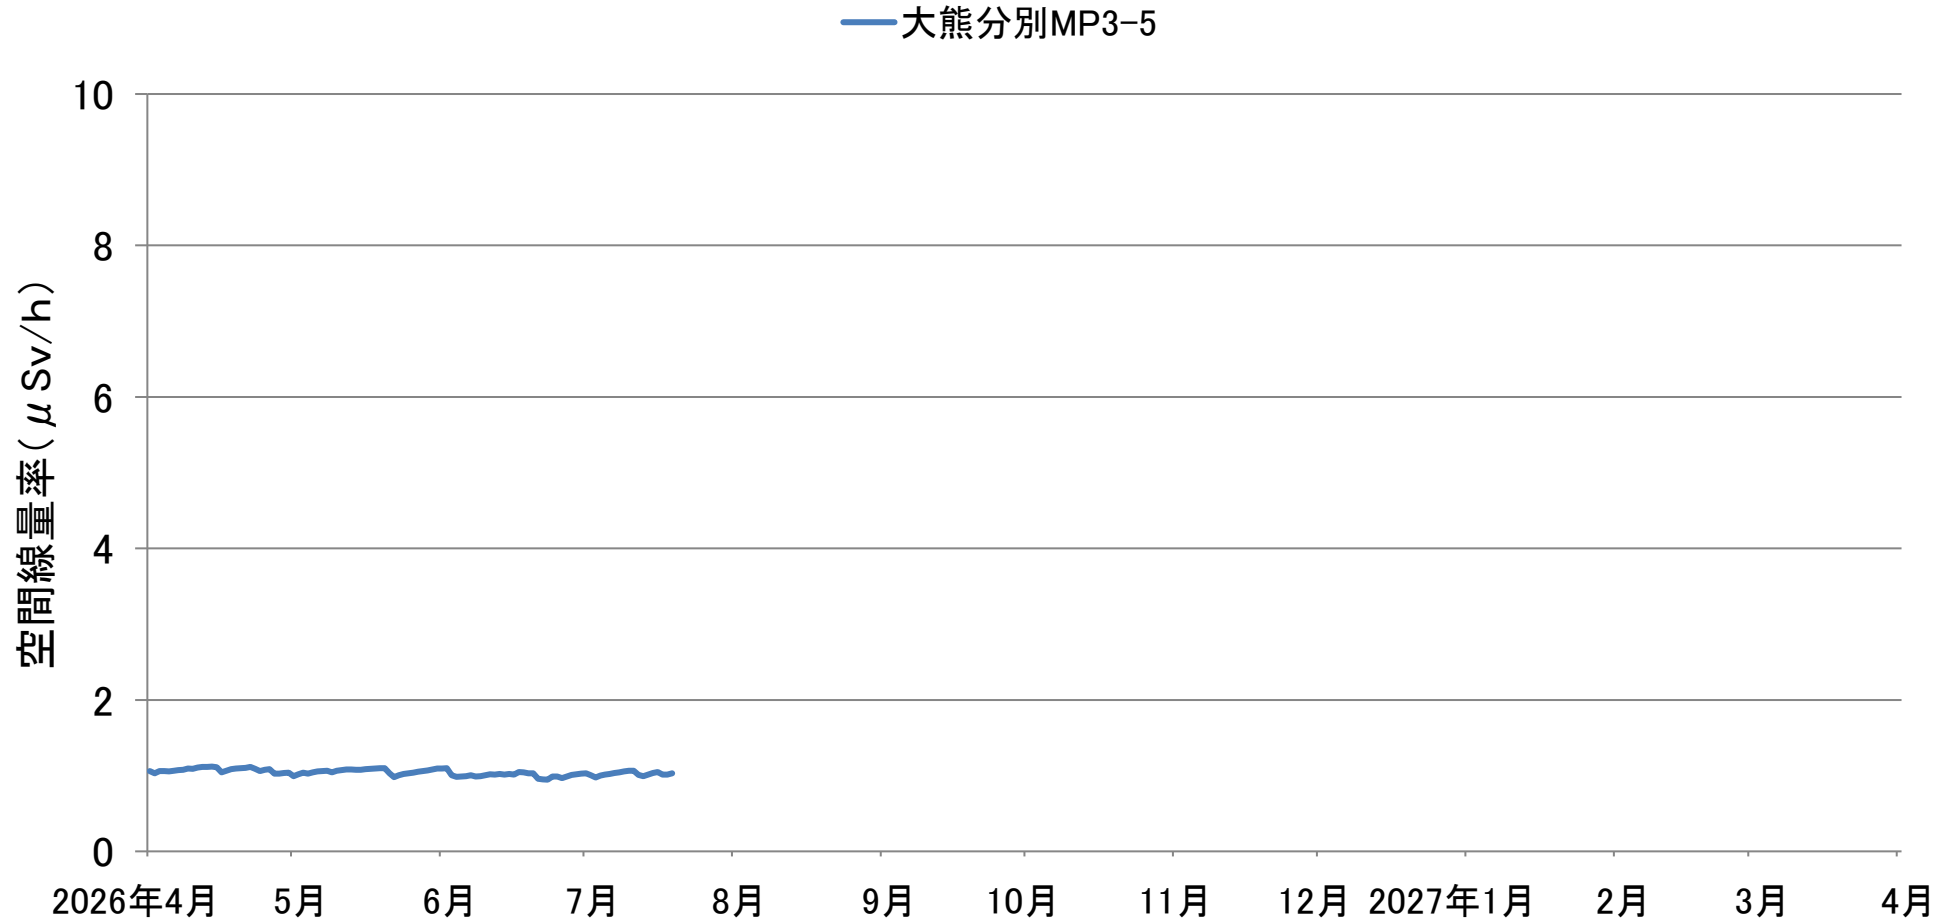
受入・分別施設（大熊⑤工区）境界における空間線量率の推移（連続測定）  
（2026年4月1日～7月19日）

○空間線量率は、降雨による変動が見られたが、通常の変動の範囲内で推移している。
