# 受入・分別施設（大熊⑤工区）における 空間線量率の測定地点（連続測定）

# 受入・分別施設（大熊⑤工区）における 空間線量率の測定結果（連続測定）

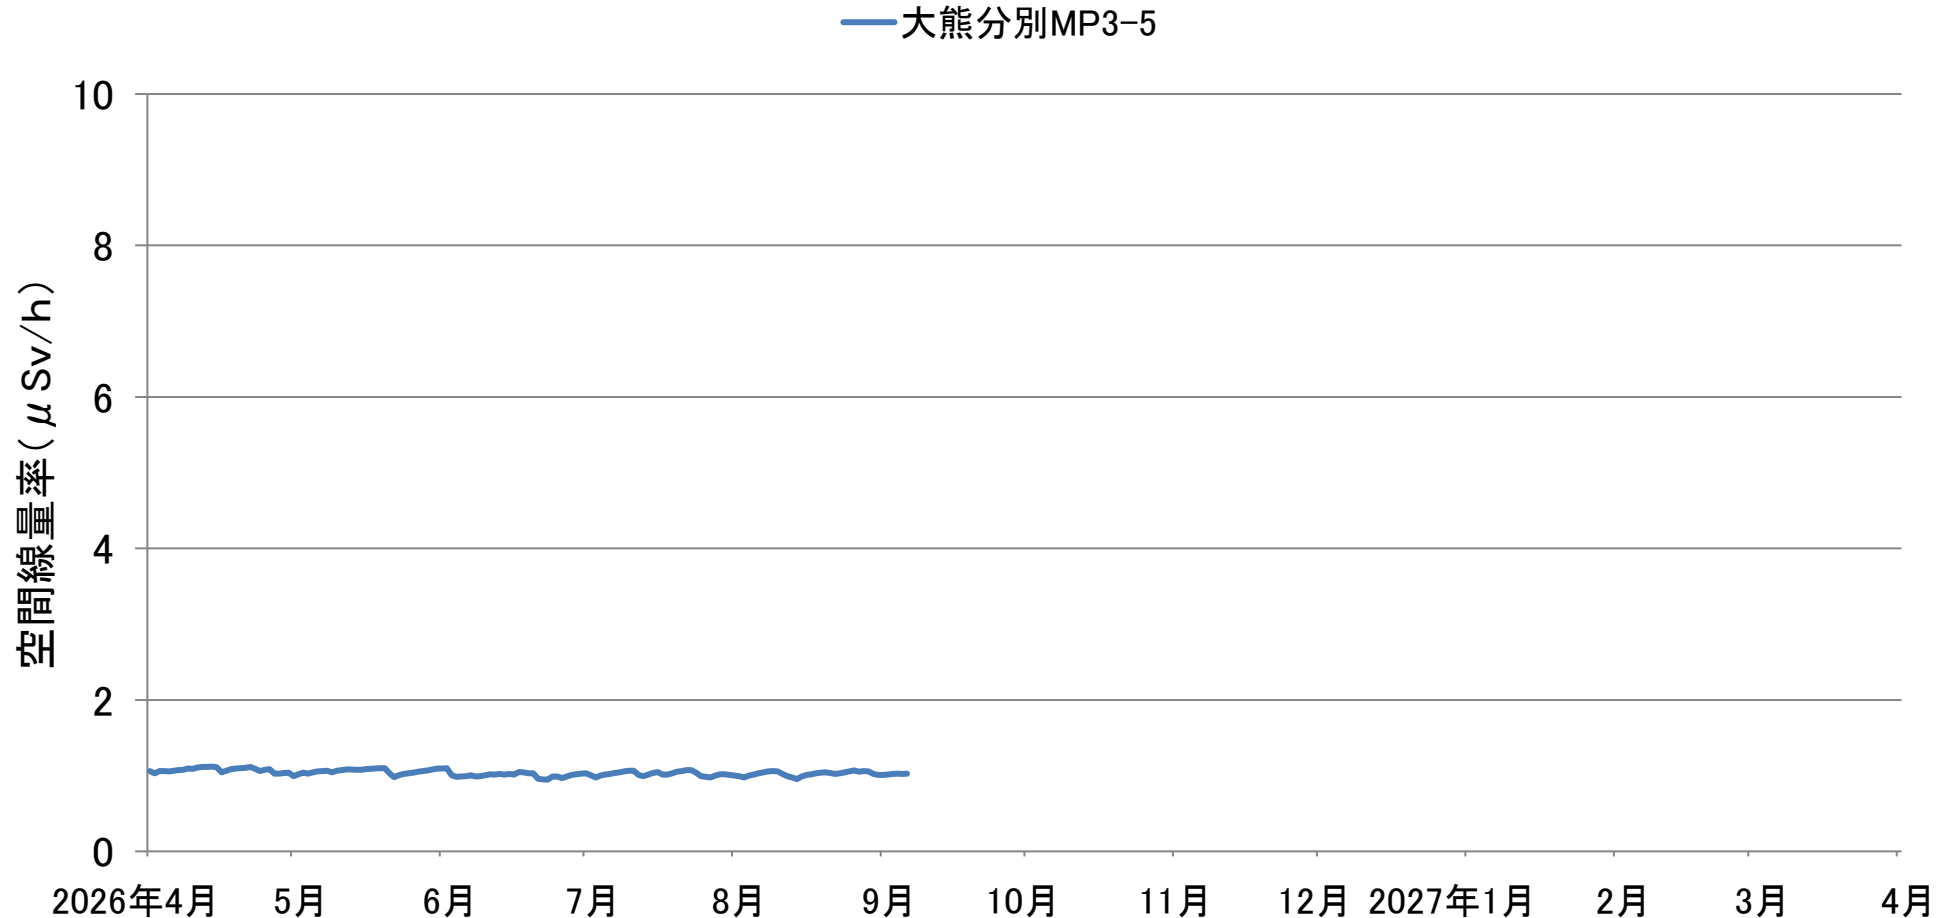
○空間線量率は、降雨による変動が見られたが、通常の変動の範囲内で推移している。

受入・分別施設（大熊⑤工区）境界における空間線量率の推移（連続測定）  
（2026年4月1日～9月6日）
