News Release

## 北九州 PCB 廃棄物処理施設 2 期施設溶剤蒸留室内での 洗浄液の漏洩について

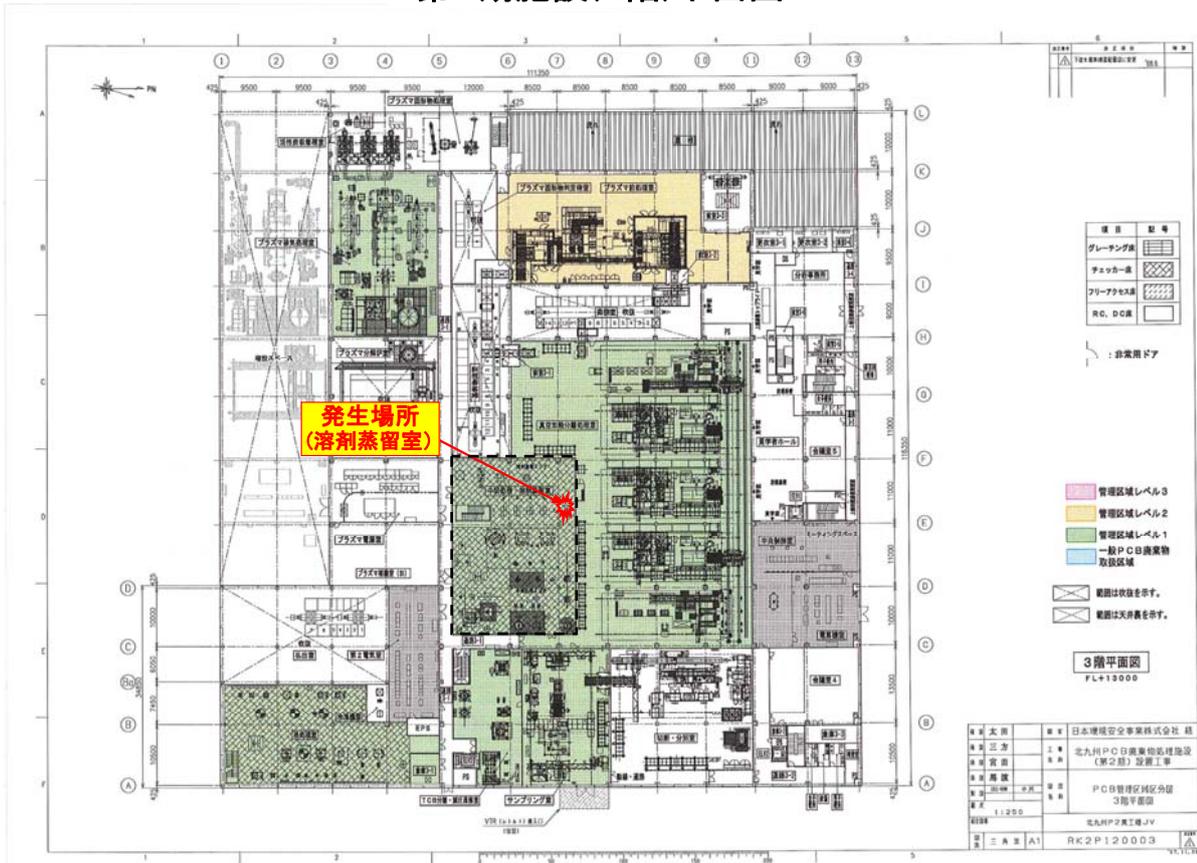
## 〈第2期施設(3階)平面図〉

平成 22 年 6 月 17 日午後 10 時 3 分頃、当社北九州 PCB 廃棄物処理施設第 2 期施設の 3 階にあります溶剤蒸留室内の溶剤蒸留回収設備において、トランス・コンデンサの PCB 油を抜油した後に内部洗浄した洗浄液中に含まれる浮遊固形物を除去する遠心分離機から、洗浄液が約 80 リットル漏洩しましたが、遠心分離機下に設置してあるセイフティネットのオイルパン(1,820 mm×940 mm)内に溜まり、直ちに回収しました。

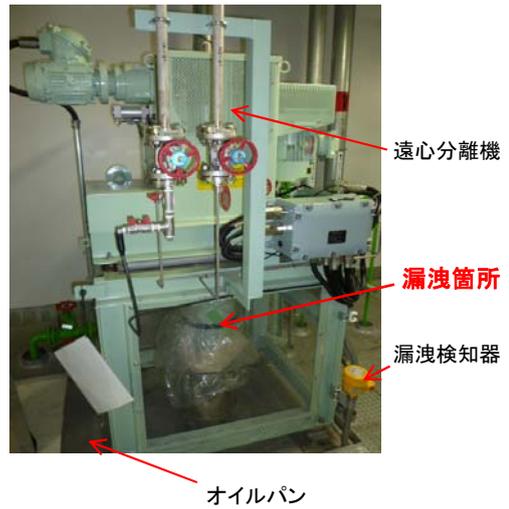
### 〈漏洩した部分の写真〉

これによる PCB 等の施設外への漏洩や作業員への影響はありません。

なお、原因については現在調査中です。
