令和2年10月23日

大阪PCB廃棄物処理施設 真空加熱分離装置への搬送台車セット作業時における作業員の負傷について

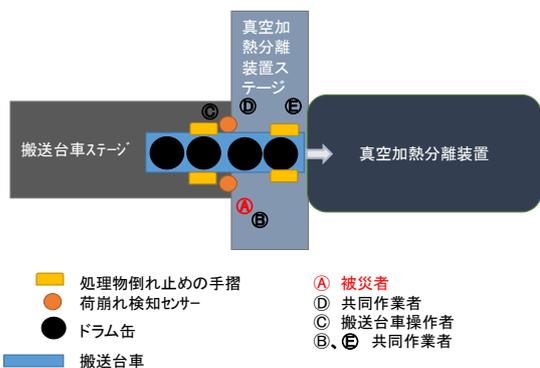
1. 発災当時の作業状況

1. 当社大阪PCB廃棄物処理施設の真空加熱分離装置において、10月12日（月）、処理物を入れたドラム缶を載せた搬送台車をセットする際、搬送台車に付いている処理物倒れ止めの手摺と装置扉手前に設置されている荷崩れ検知センサーの支柱間に左手前腕部を挟まれるという労働災害が発生しました。
2. 作業員は直ちに救急車で病院に搬送され、左手前腕骨の骨折との診断結果を受け、翌10月13日（火）に骨折箇所の手術を受けました。その後、治療を継続しており、このたび約1カ月の入院となることがわかりました。
3. 本労働災害につきましては、原因調査を進めているところであり、関係行政等のご指導を得て、搬送台車が停止した状態での作業実施の徹底等の対策を講じ、再発防止に努めてまいります。
