東京PCB廃棄物処理事業だより (No. 22)

<http://www.env.go.jp/recycle/poly/manual/index.html>

*東京事業所に係る安定器等の受入については、現在停止しております。

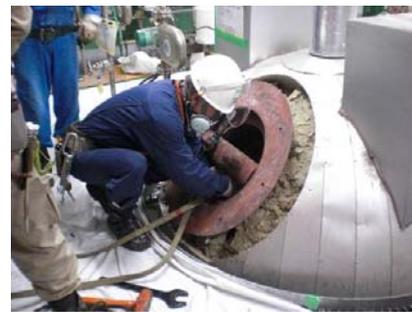
水熱酸化分解反応塔の開放点検。反応塔上部のマンホールを開け、作業員が中に入って点検を実施。

安全・安定操業の確立を目的として平成22年度定期点検工事を低濃度処理施設は4月19日から6月4日まで、高濃度処理施設は5月17日から6月16日までの日程で実施しました。この期間中にボイラーや電気設備等の法定点検、主要設備の定期検査及び施設が停止していなければ出来ない工事・点検などを実施しました。また継続的に安全・安定的な操業ができるよう改善工事も行いました。

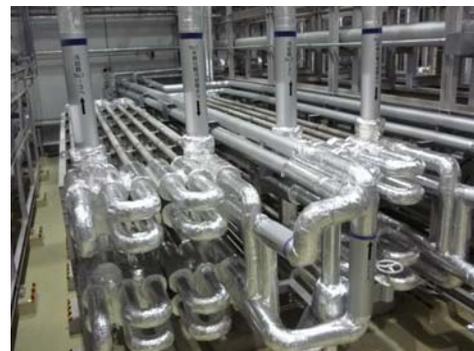
増設した水熱冷却器

①水熱冷却器の増設

水熱反応を終えたPCB処理液を常温に戻す必要から冷却器を使用しております。その際に従来型冷却器では汚れが冷却器配管に付着するために操業を停止して除去しなければならない場合もあり、安定操業の支障となっていました。

増設した冷却器は従来型と併せて2系統とすること、また①操業しながら汚れ除去が可能な設計、②洗浄し易い構造の採用により安定操業ができるようになりました。

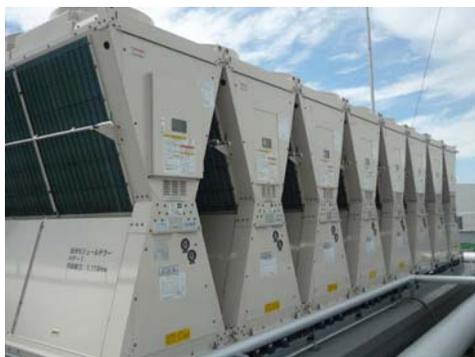
新規に設置した空調設備(室外機)

②高濃度設備の作業環境対策(冷房設備増設)

作業従事者は保護具及び保護マスクを着用しているため夏には熱中症の恐れがありました。そのため従来から作業場所にスポットクーラー等を配備してまいりましたが、この定期点検工事に併せて新たに冷房設備の増設工事を実施しました。

この設備は、エネルギーの抑制を図るため部屋全体を冷却する方式でなく、床から3m程度の高さまで冷却するように冷風供給ができるようにしたものです。増設後の作業環境温度は25度程度まで低下し、作業従事者の熱中症の恐れは大幅に減少しました。
