# JESCO 豊田PCB廃棄物処理 事業だより(No.147)

### PCB処理事業紹介シリーズ 第23回

今回は、ポリプロピレン(以下「PP」という。)コンデンサ(※1)の処理についてご説明します。

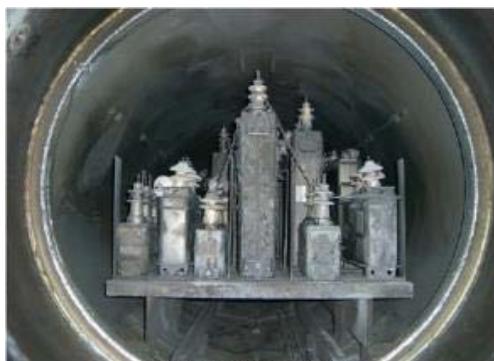
(紙を絶縁紙に使用したコンデンサの処理後)

PPコンデンサをJESCO大阪PCB処理事業所の処理設備(真空加熱分離装置)で処理した場合、PCBが蒸発する前にPPが膨張し、装置内でコンデンサが写真(右)のとおり破裂するため、著しく処理効率が低下することが操業開始後に判明しました。

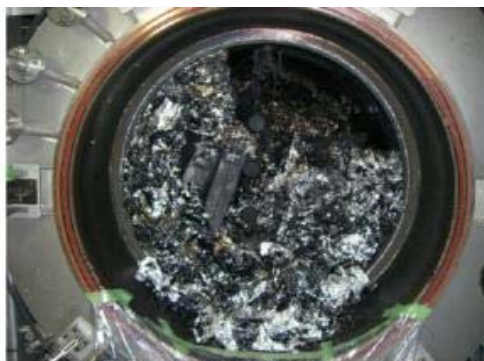
(ポリプロピレンを使用したコンデンサの炉内破裂した際の状況)
