豊田PCB廃棄物処理事業だより(No.92)

1. 豊田PCB廃棄物処理施設の運転状況について

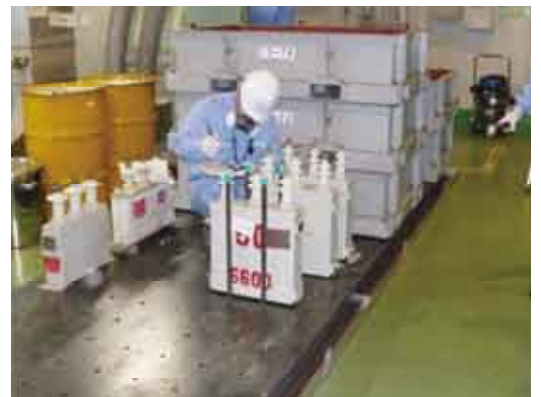
11月は秋期定期点検を実施したため、ライン投入台数が少なくなっております。受入については11月18日の静岡県御前崎市及び菊川市内の小口保管者よりコンデンサ51台の搬入をはじめ、おおむね予定通りの台数となっております。写真は受入前ミーティングとコンデンサ型式の確認状況です。

コンデンサ型式確認の様子

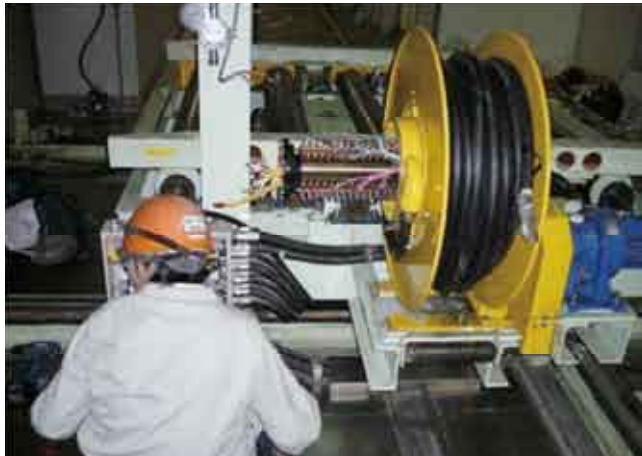
定期点検は、解体設備、洗浄設備、液処理設備等のPCBを分離、分解する設備はもとより、窒素発生装置や冷却塔設備などの用役設備、トラバーサなどの搬送設備などを対象として行いました。また、併せてセーフティネットについても活性炭吸着槽の活性炭交換や漏洩検知器の動作確認なども行いました。

搬送トラバーサ点検

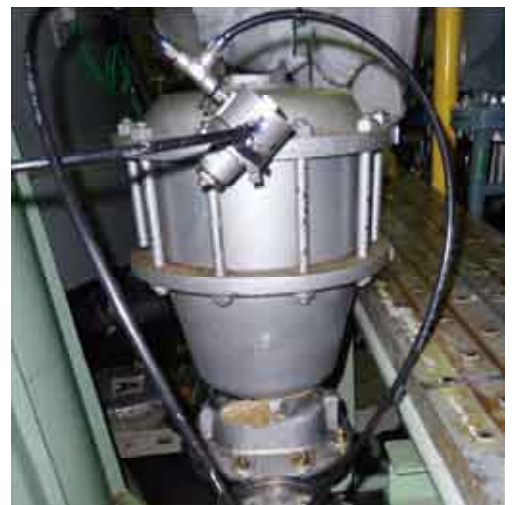
平成23年12月1日午前6時20分頃、豊田施設4階の遮蔽フード内にある攪拌洗浄エリアにおいて、素子洗浄後の排水が約30リットル(PCB濃度 2.1mg/kg)が漏洩しているのを発見しました。

漏洩した排水は遮蔽フード内にとどまっており、直ちに回収しています。

また、排気の常時監視設備での異常は認められず、これによるPCBの施設外への漏洩や作業員への影響は有りませんでした。

発生原因は現在調査中ですが、洗浄工程の排水が終了していたことから、液は素子洗浄液が排水弁より漏れたものと考えられます。

漏洩箇所の排水弁

原因が判明次第再発防止の対策を実施します。
