土壤貯蔵施設(大熊①工区)における空間線量率、 地下水及び処理水中の放射能濃度の測定地点(週次測定)

土壌貯蔵施設(大熊①工区)における空間線量率、 地下水及び処理水中の放射能濃度の測定結果(週次測定)

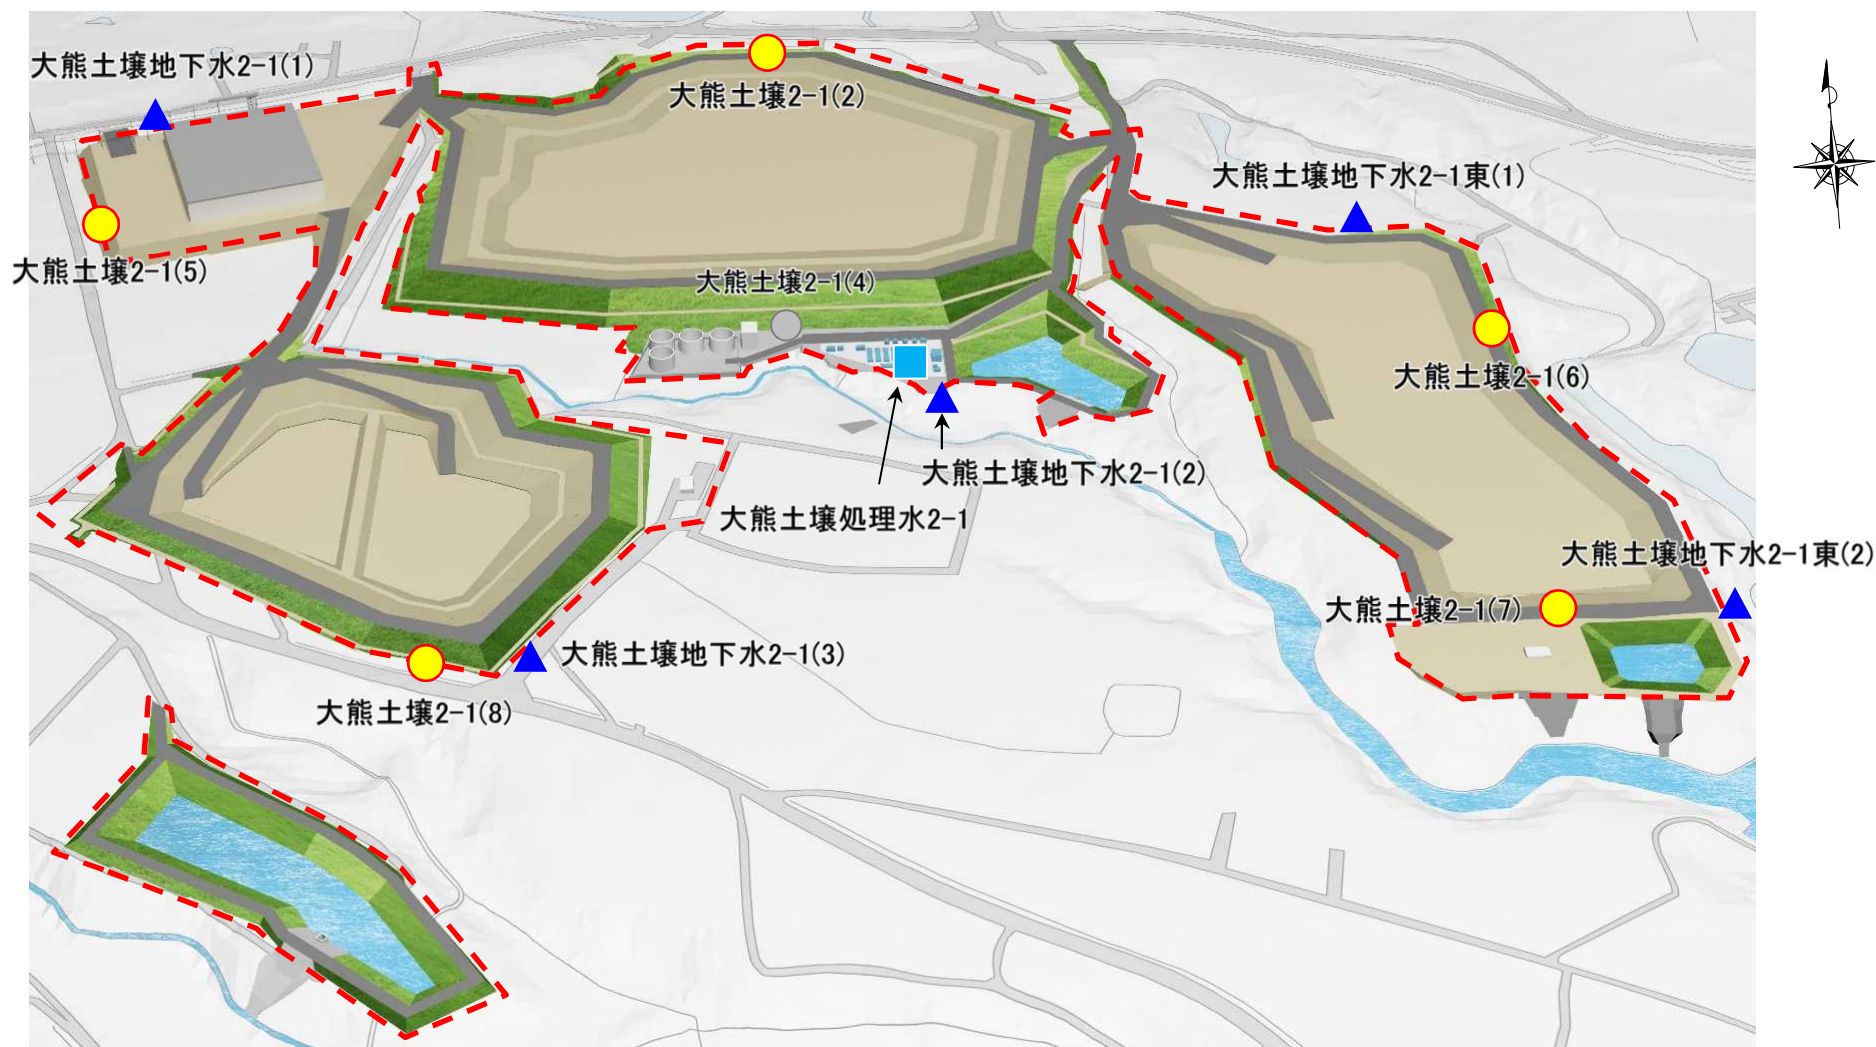
● 空間線量率測定地点

■ 処理水中の放射能濃度測定地点

▲ 地下水中の放射能濃度測定地点

※施設の拡大に伴い、2020年3月13日に大熊土壌2-1(1)・(3)を廃止し、大熊土壌2-1(6)・(7)を追加。2021年3月5日に大熊土壌2-1(4)を廃止し、大熊土壌2-1(8)を追加。
