廃棄物貯蔵施設（双葉1工区）における 空間線量率の測定地点(連続測定)

廃棄物貯蔵施設（双葉1工区）における 空間線量率の測定結果（連続測定）

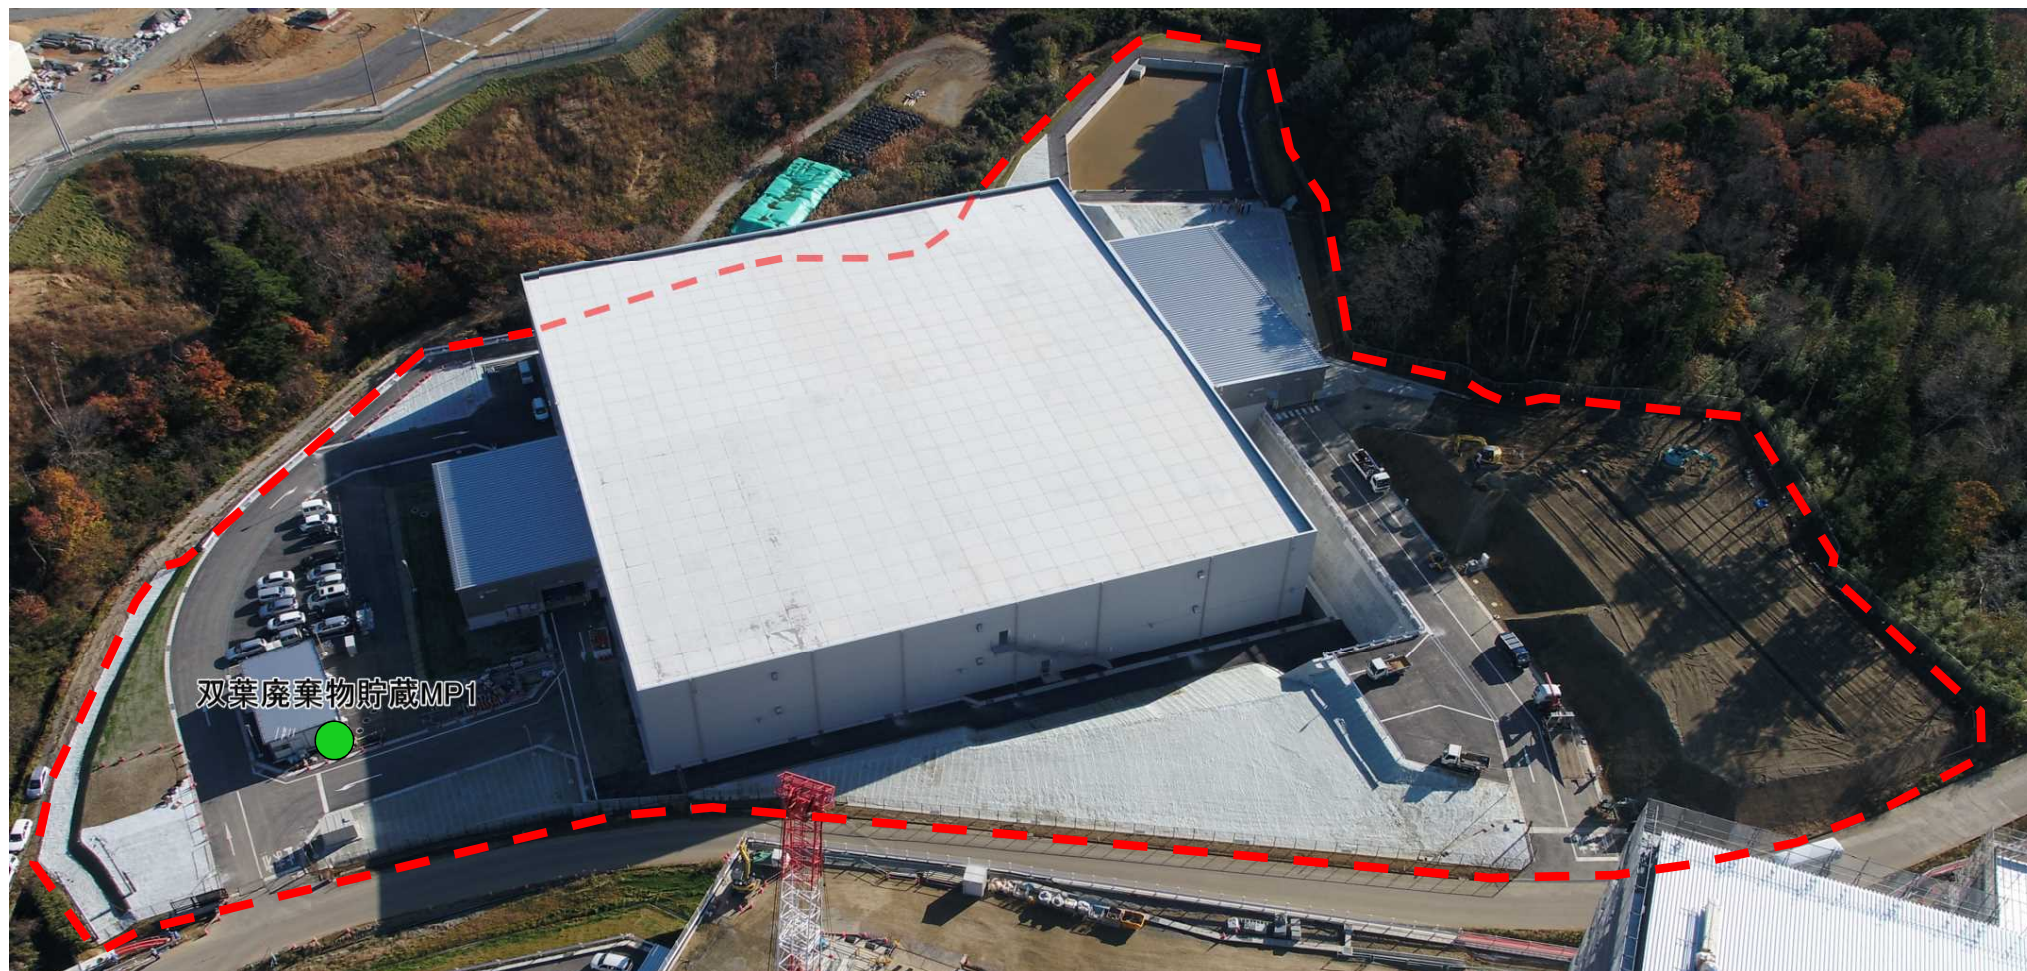
双葉廃棄物貯蔵MP1

【凡例】空間線量率測定地点

● リアルタイムデータ自動送信
