# 受入・分別施設(双葉①工区、第1期)における 空間線量率の測定地点(連続測定)

# 受入・分別施設(双葉①工区、第1期)における 空間線量率の測定結果(連続測定)

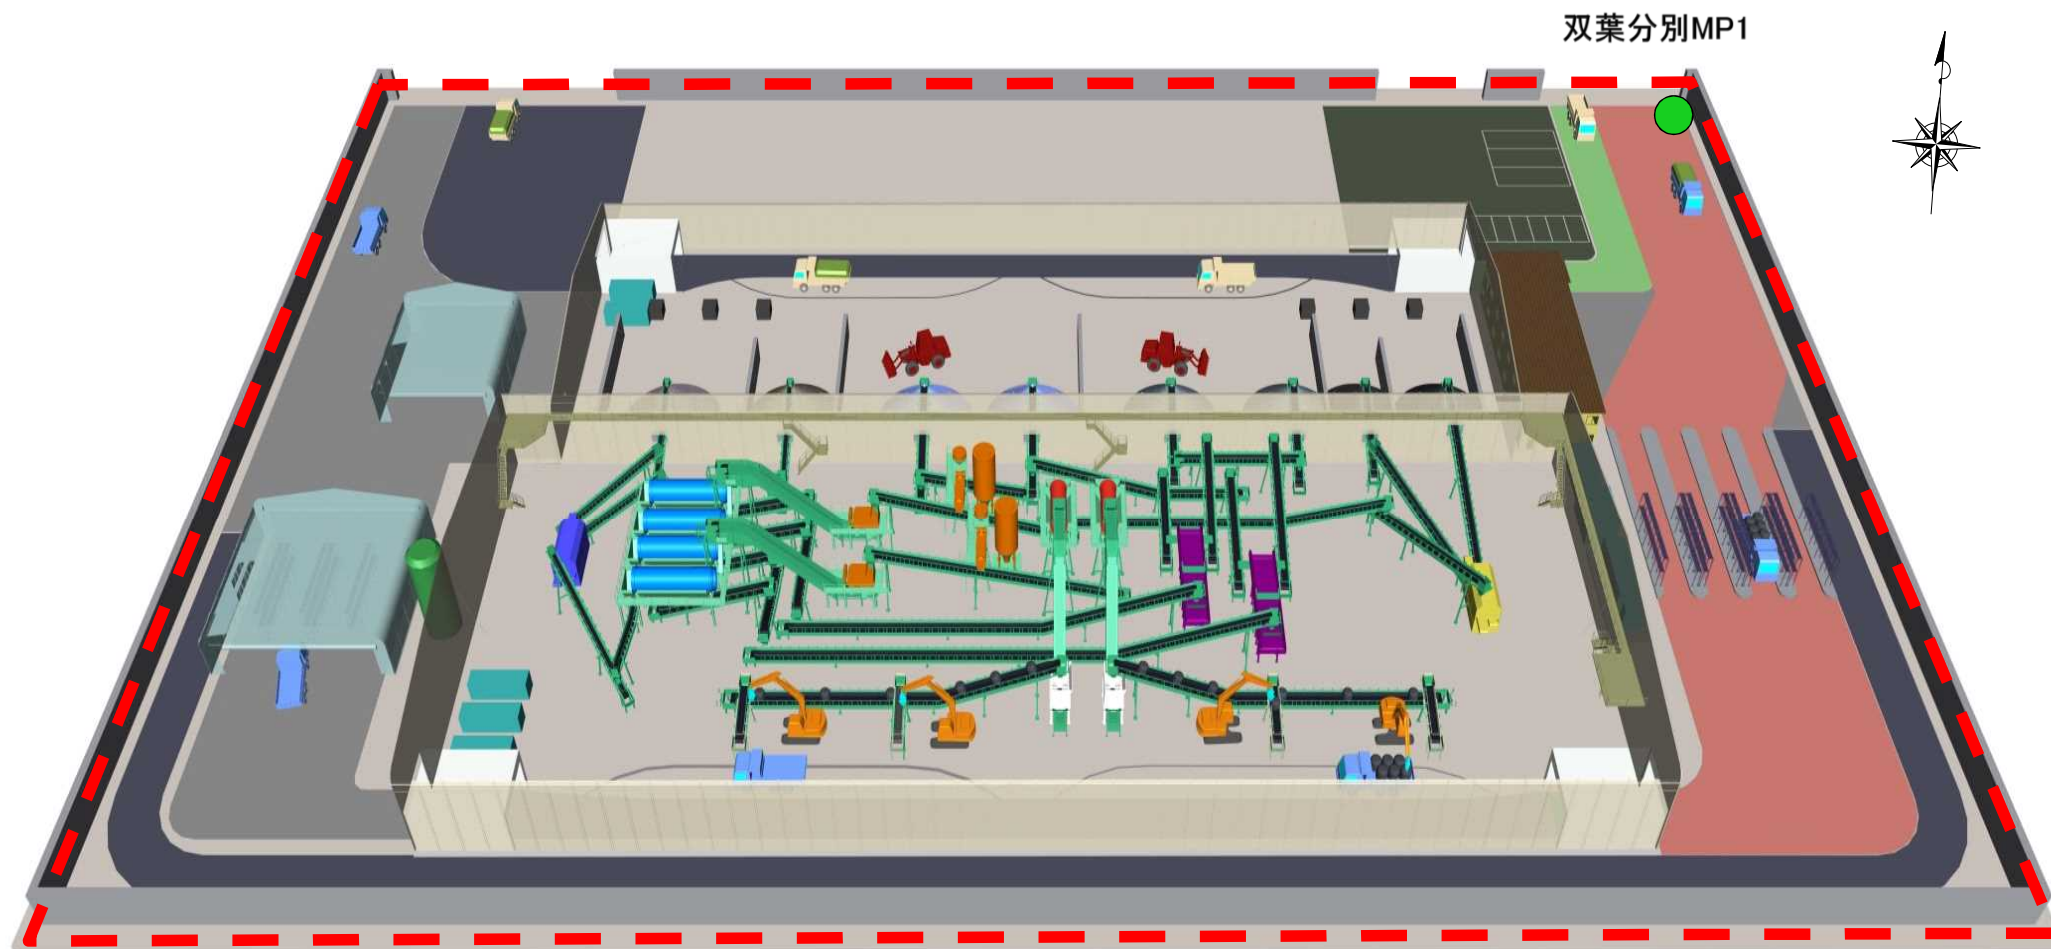
【凡例】空間線量率測定地点

● リアルタイムデータ自動送信

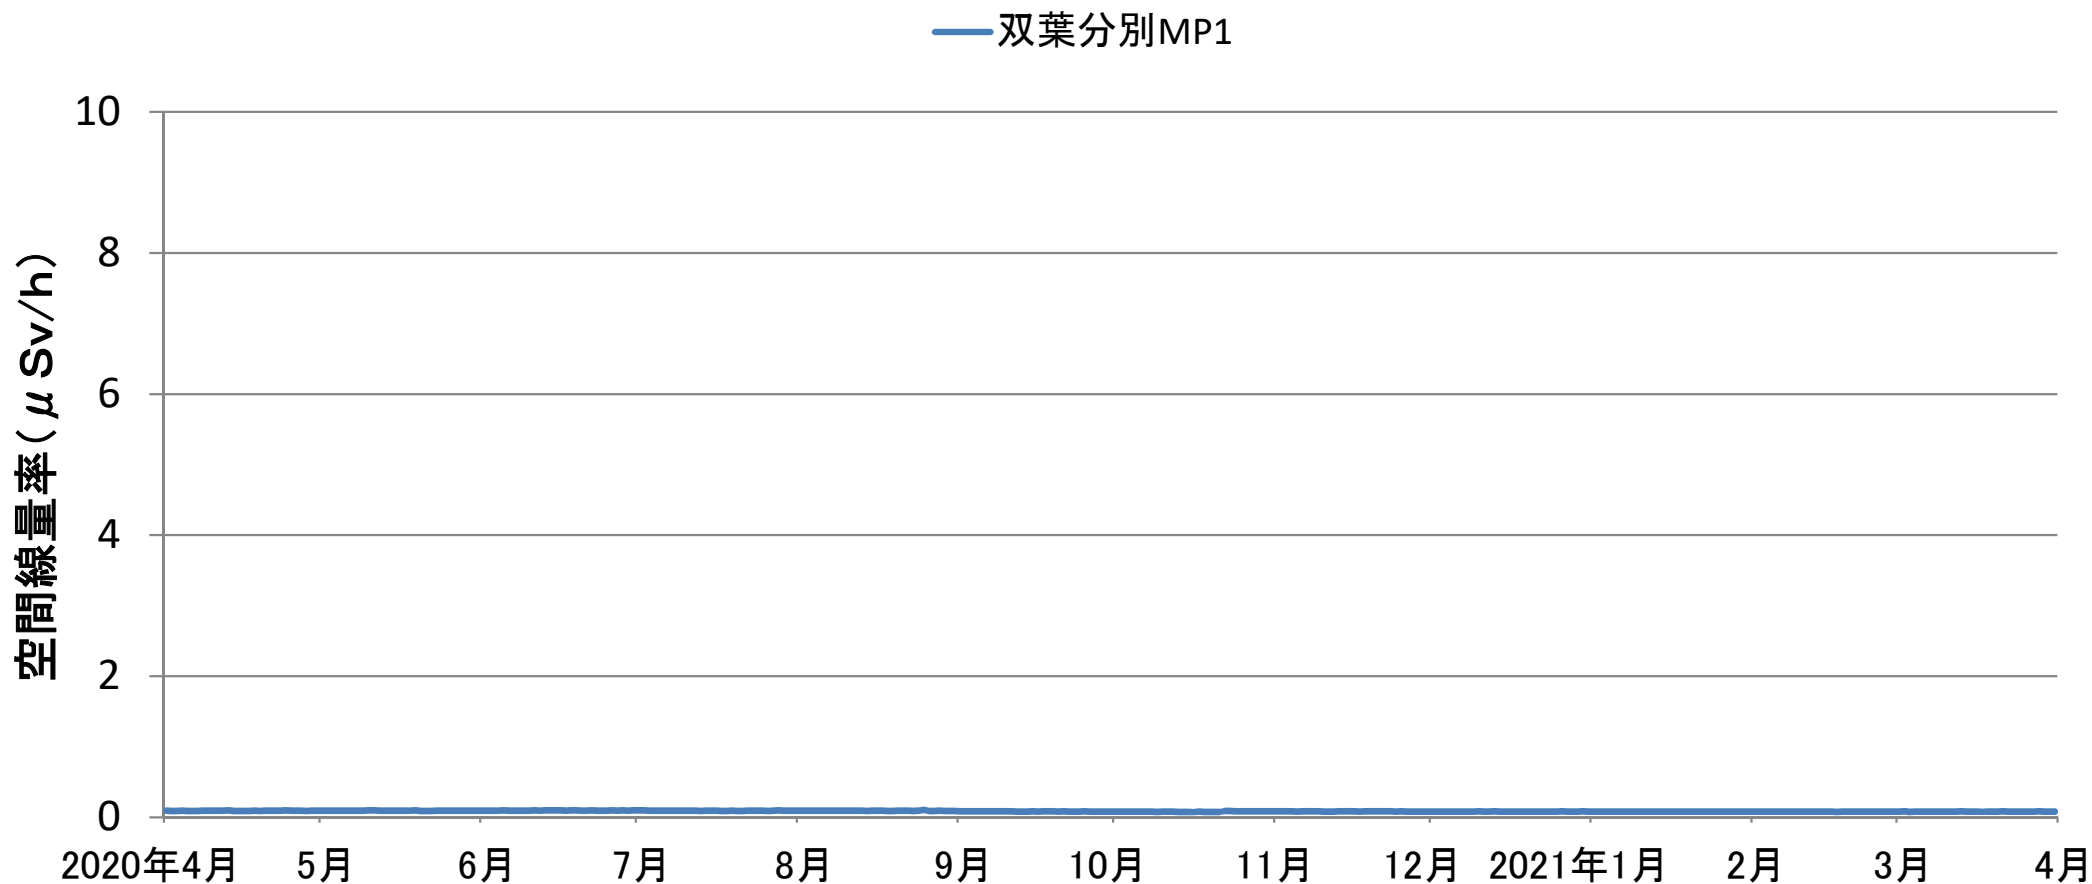
○ 降雨・積雪の影響による変動が見られたが、除去土壌等の搬入、処理による周辺への影響は見られなかった。

受入・分別施設(双葉①工区、第1期)境界における空間線量率の推移(連続測定)  
(2020年4月1日～2021年3月31日)
